1. Utilizarea luminii Bioptron într-o escară de decubit foarte severă, în cazul unui pacient cu Alzheimer.
2. Vindecarea unei escare vechi de 3 ani cu lumina BIOPTRON.
3. Lumina Bioptron în ulcerul membrului inferior de lungă durată.

1. Utilizarea luminii Bioptron într-o escară de decubit foarte severă, în cazul unui pacient cu Alzheimer (Testimonial de la un medic specialist, casa de bătrâni Korian, Franța, 2018)

2. Vindecarea unei escare vechi de 3 ani cu BIOPTRON (Testimonial, Peers Village, Casă de bătrâni, Fishhook (Cape Town, Africa de Sud), 2014)

3. Lumina Bioptron în ulcerul membrului inferior de lungă durată (Testimonial de la un medic specialist, casa de bătrâni Korian, Franța, 2018).

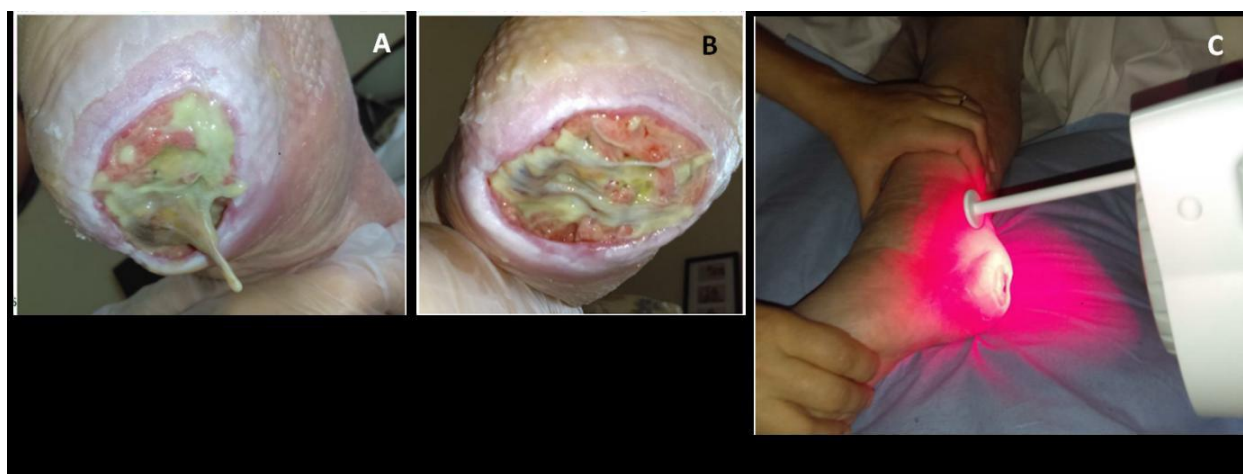
Figura 1. (A și B) Ulcer de decubit la nivelul călcâiului după îndepărtarea țesutului necrozat și înainte de tratamentul cu lumina Biopton.

(C) Tratamentul la nivelul călcâiului cu Biopton pentru ulcerul de decubit.

În această raportare de caz, o doamnă în vârstă de 94 ani a avut o mobilitate scăzută din cauza antecedentelor medicale complicate (spondilartroze, cancer colorectal, insuficiență cardiacă decompensată, boala Alzheimer, hipertensiune arterială și tromboză venoasă profundă postoperatorie a membrului inferior). A dezvoltat un ulcer de decubit profund și sever la nivelul călcâiului. Timp de o lună și jumătate, pacienta a fost tratată prin metode standard, dar plaga a continuat să se extindă, devenind necrozată (țesutul moare ca urmare a deprivării de sânge și oxigen a celulelor sale) (**Figura 1**).

După îndepărtarea țesutului necrotic, călcâiul a început să fie tratat timp de 5 minute o dată pe zi cu Bioptron cu filtru roșu, urmat de tratamentul standard de curățare.

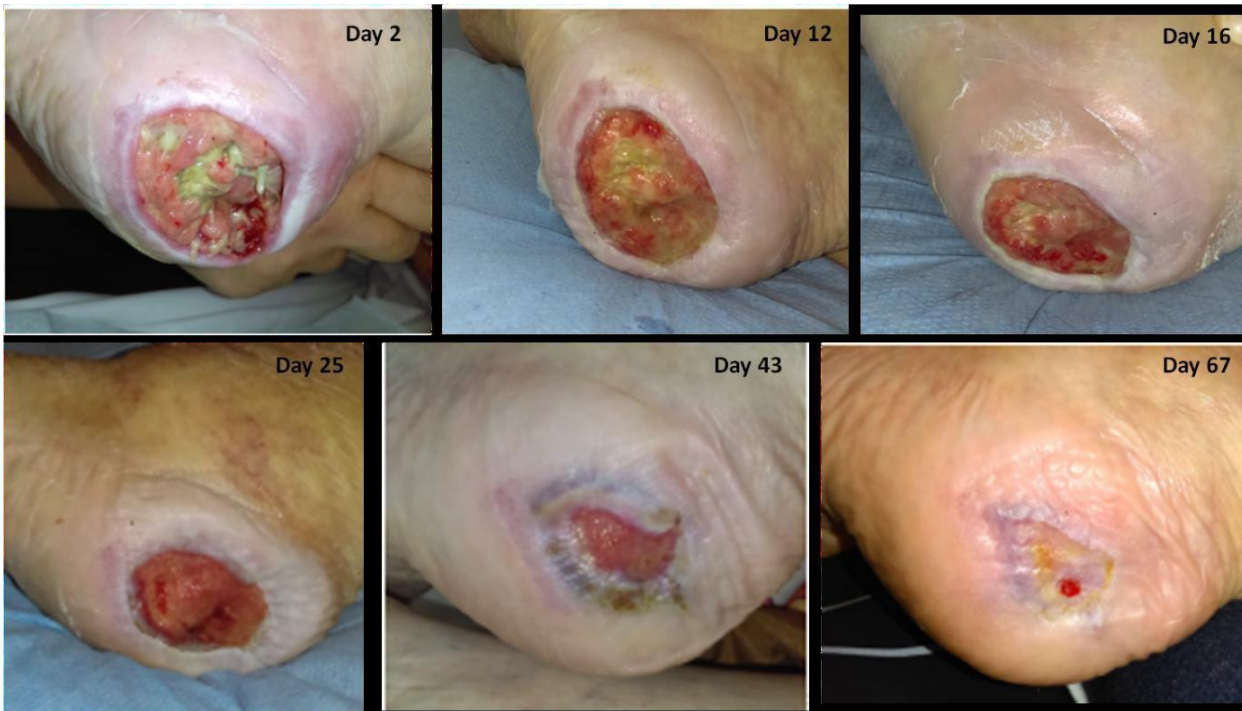
Figura 2. Fotografii ale ulcerului călcâiului pe parcursul tratamentului cu Biopton

Pentru a urmări evoluția leziunii, s-au făcut fotografii la intervale diferite de timp **(Figura 2)** după sesiunea de terapie cu lumină și înainte de acoperirea plăgii, precum și măsurători și comentarii cu privire la aspectul și evoluția plăgii. Înainte de începerea tratamentului, mărimea plăgii a fost de 4,5 cm lungime, 3 cm lățime și aproximativ 1 cm adâncime.

În primele zile s-a constatat o diminuare a fibrinei și o îmbunătățire a marginilor ulceratei. După 15 zile de terapie cu lumină, plaga a început să se închidă corespunzător și a scăzut în dimensiune: mai puțin de 4 cm lungime, 2,5 cm în lățimea maximă și mai puțin de 0,5 cm adâncime. În ziua 43, plaga era superficială, aproape vindecată (dimensiuni de 1,8 cm lungime și 0,8 cm în lățimea maximă). În ziua 67, plaga era de numai 0,5 mm în diametru, iar marginile erau complet sănătoase și vindecate.

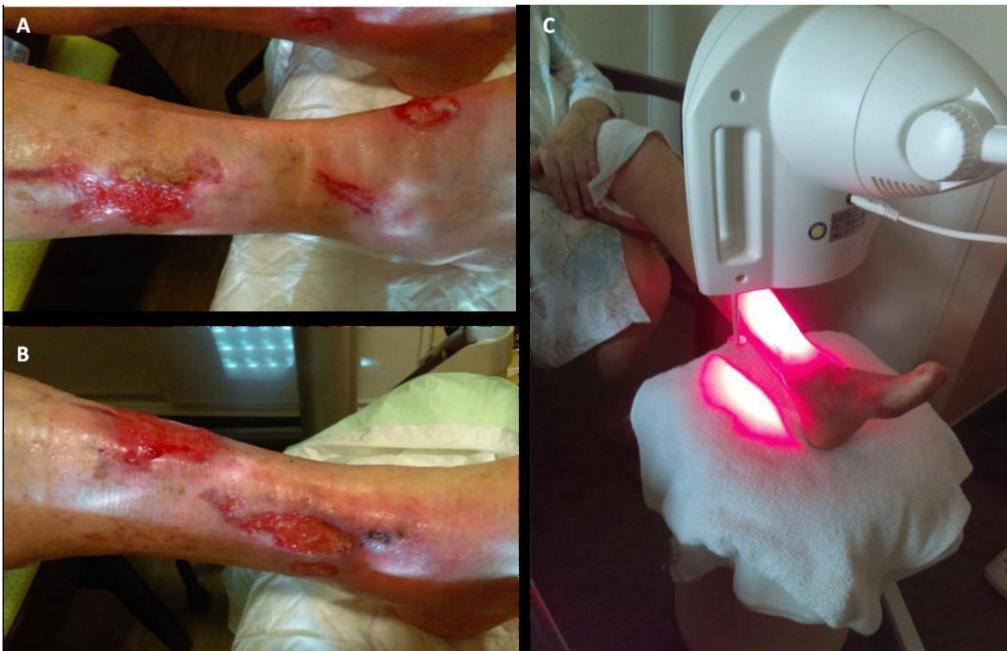
Figura 4. (A și B) Fotografii ale ulcerului extins la nivelul membrelor inferioare înainte de tratamentul cu Bioptron. **(C)** Utilizare ușoară și confortabilă cu Bioptron cu filtru roșu pentru tratarea ulcerului piciorului.

A avut multiple ulcere la nivelul membrelor inferioare de mult timp, care nu s-au vindecat complet (**Figura 4A și 4B**).

Pacienta a fost tratată în fiecare zi timp de 5 minute cu BPro 1 cu filtru roșu (**Figura 4C**) înainte de tratamentul standard de curățare a ulcerului. Pentru a urmări evoluția ulcerelor, au fost făcute fotografiile la diferite intervale de timp în timpul tratamentului cu Bioptron.

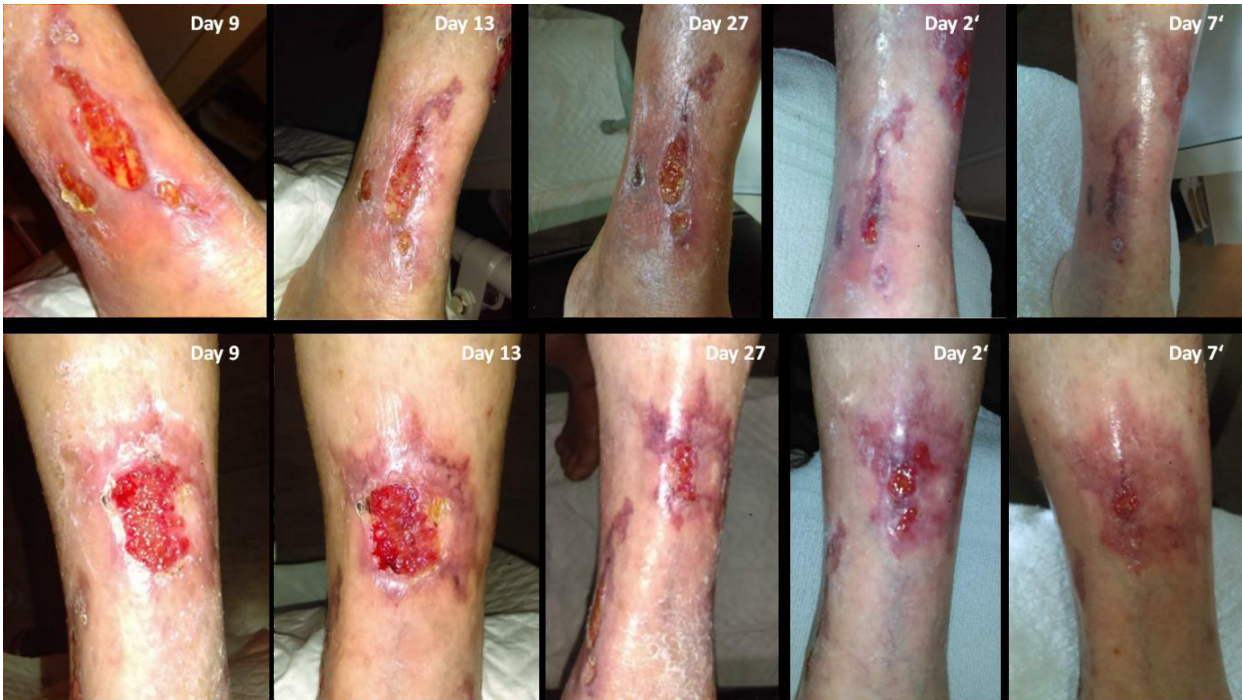
Figura 5. Fotografiile a două dintre ulcerul extinse de la nivelul membrelor inferioare în timpul tratamentului cu Bioptron. O îmbunătățire clară este vizibilă din ziua 9 până în ziua 27. Ulcerul nu s-a dezvoltat în absența tratamentului cu Bioptron. O îmbunătățire vizibilă a fost observată după cel de-al doilea început al tratamentului cu Bioptron (fotografii din ziua 2' și 7').

Toate ulcerele extinse au fost tratate prin terapia cu lumină Bioptron, dar în **Figura 5** sunt prezentate doar două dintre ulcere, unul prezentat pe perioada tratamentului în partea superioară a fotografiei, iar altul, pe aceeași perioadă de timp, în partea inferioară. În ziua 9 după începerea tratamentului se observă o îmbunătățire a marginilor ulcerelor, cu prezența țesutului cicatricial sănătos. Această îmbunătățire a fost constantă pe parcursul tratamentului până când pacienta a decis să-l oprească (ziua 21). Din acel moment,

ulcerul nu s-a înrăutățit de-a lungul timpului, dar nici nu s-a îmbunătățit (**Figura 5**, ziua 27). În cele din urmă, asistentele medicale au convins pacienta de efectele benefice ale terapiei cu Bioptron, iar tratamentul cu lumină a fost reluat după 21 de zile. La două zile după acest nou început (ziua 2'), ulcerul a prezentat o îmbunătățire evidentă și imensă privind vindecarea. În ziua 8 după începerea noului tratament cu Bioptron (ziua 8'), ulcerul a fost aproape închis, iar pacienta nu mai avea dureri.

La 15 zile după începutul celui de-al doilea tratament cu Bioptron, două ulcerul din patru au fost complet vindecate (ilustrate pe rândul superior din Figura 5), celelalte două aproape (ilustrate pe rândul inferior din Figura 5). În concluzie, terapia cu lumină Bioptron are un impact real asupra vindecării țesuturilor plăgilor cronice complicate, iar efectele sale benefice se mențin în timp.
